# UNDERLAG TILL DETALJPLAN FÖR KAPACITETSSTARK KOLLEKTIVTRAFIK

## Förslag till utformning | ISLANDSBRON

30 SEPTEMBER 2020

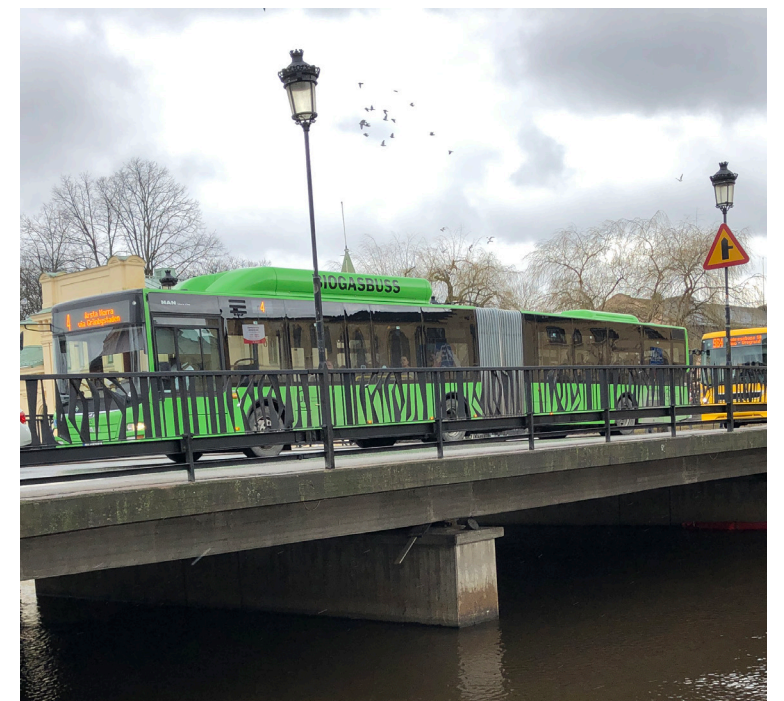
Nedböjning/deformation över mittstödet.

Brons järnsmidesräcken är av kulturmiljöhistorisk relevans och är utformade av konstnären Olof Hellström, projektet önskar kunna bevara dessa. Vid observationer på plats har en nedböjning/deformation i betongbalken över brons mellanstöd observerats som kan vara resultatet av ett formfel från gjutningen vid byggnationen eller en skada som uppkommit under tiden bron varit i drift. Vid ombyggnad av bron skulle den behöva inspekteras grundligt för att avgöra tekniskt skick, hållfastheten och bärighet.

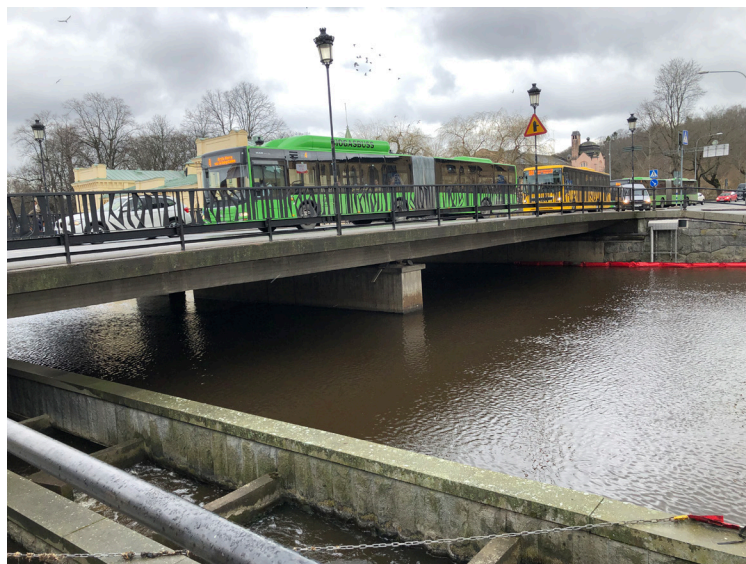
Vattenrummet under bron med asptrappa.

Invid brons östra landfäste löper en fiskmigreringstrappa för asp, vilken ska tas hänsyn till vid eventuell ombyggnad av bron eller vid eventuell nybyggnation.

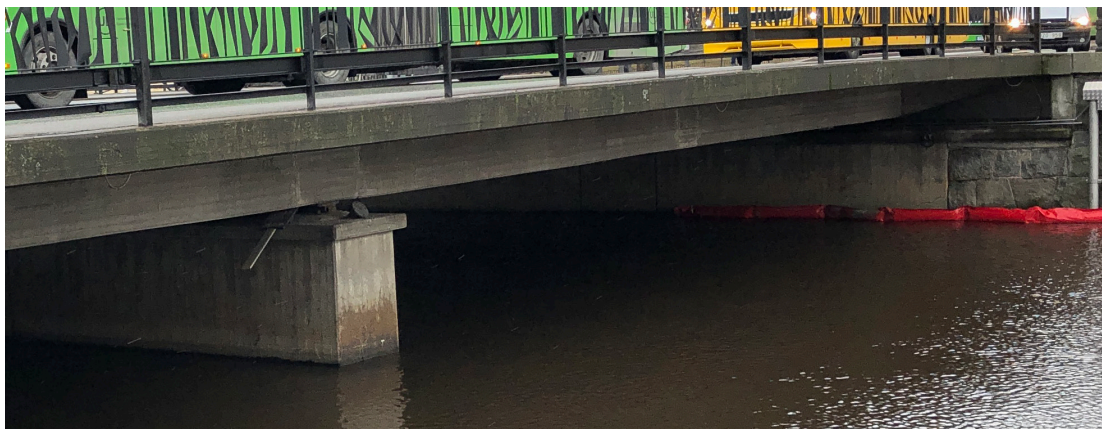
Bilden visar brons nedböjning vid mellanstödet.
